1983年日本海中部地震における能代市周辺の地盤災害

伊 藤 驍・福 岡 政 弘*

General Report on the Ground Failure in and around Noshiro-shi, Akita-ken, Japan, caused by the Nihonkaichūbu Earthquake in 1983.

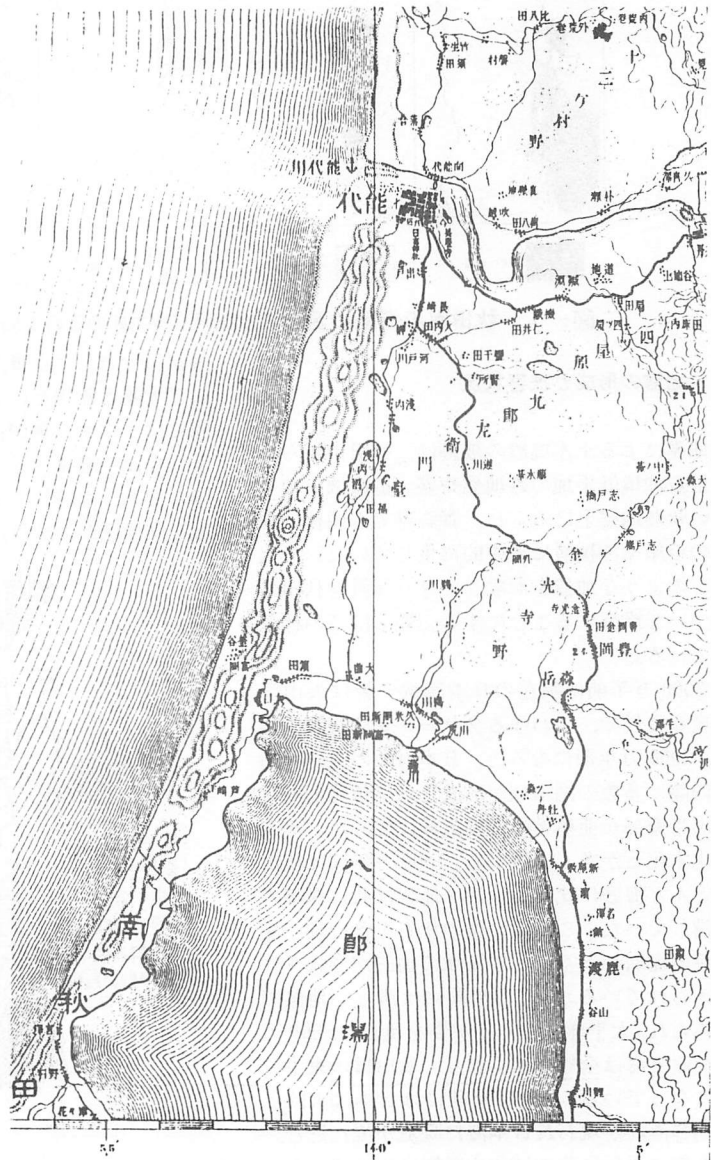
図-3 農商務省地質調査所発行の1893(明治26)年の能代市周辺

このようにして形成された秋田県の構成地質の分布をみると図-2²⁾のようである。男鹿半島の一部を除く秋田県の海岸線(230 km)は、ほとんど砂で構成され、内陸の浅瀬(横手方面)には長年の寒冷湿地帯の水草木の腐植土が泥炭化して分布し、これが秋田・能代方面まで点在し、八郎潟には数千年間の静穏な水でヘドロが厚く堆積した。従って図中の沖積層は軟弱地盤で、砂の互層が厚く被覆している地域であり今回の地震で最も地盤の被害が大きかった。被害は能代市、八竜町、若美町、脇本等に集中したがこれを古地図で見ると図-3のようである。90年前の地図なので、詳細は把めないが、以前は能代市浅内沼から米代川に至る所に大小の沼が南北に点在していた様子がわかる。かってここに流水路が存在し、米代川と合流していたかどうかは不明であるが、今回の激甚災害はこうした沼地や湿地など一連の造成住宅地帯で発生し図中に見られる能代市出戸沼は現在は完全にその姿を変え、昭南町、花園町、松美町などの分譲住宅地として分布する。これらの地区では噴砂現象によって地下水を噴き上げ床下浸水を引き起こした。宅地造成に良いと言わ

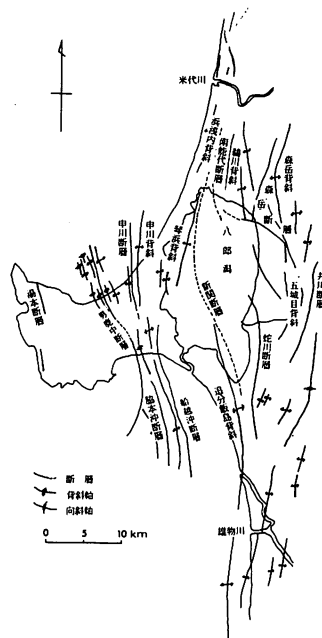
図-4 秋田-能代間の断裂系³⁾

南北にしわが寄って滑っていることが判明した。このことは地盤に対し西から東へ力加わったということを示す。被害を受けたところは互いに共通要素をもち、褶曲や断裂系も、図-4 (狩野³⁾の資料に若干補足した) に示すようにほとんど南北に走っている。今回鉄道被害の大きかった南能代～北金岡間は南北に走る潜在南能代断層線に極めて近い所であり、被害のあった森岳には森岳断層が存在している。一方能代の被害地域も潜在断層に沿っている。さらに五明光や玉ノ池は琴浜背斜と申川背斜の中間に位置し低平で地下水を貯留し易く、地下水位の高い地域である。

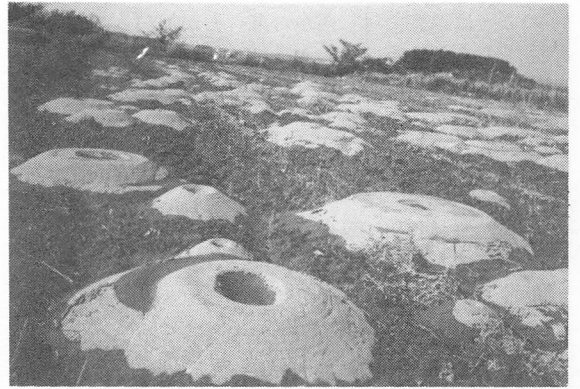
五明光や玉ノ池地区は、昭和 42 年にビニール水田を導入し、地下 1 m にビニールを敷いて水田を開墾した。このビニールは地震震動によって被圧水帯を形成し、水田の下部はこの被圧水の圧力が過剰に増大しビニールの弱部を突き破ってサンドボルケーノ群を形成し、湛水能力を失った。写真-1 は五明光に

写真-1 サンドボルケーノ（若美町五明光で）

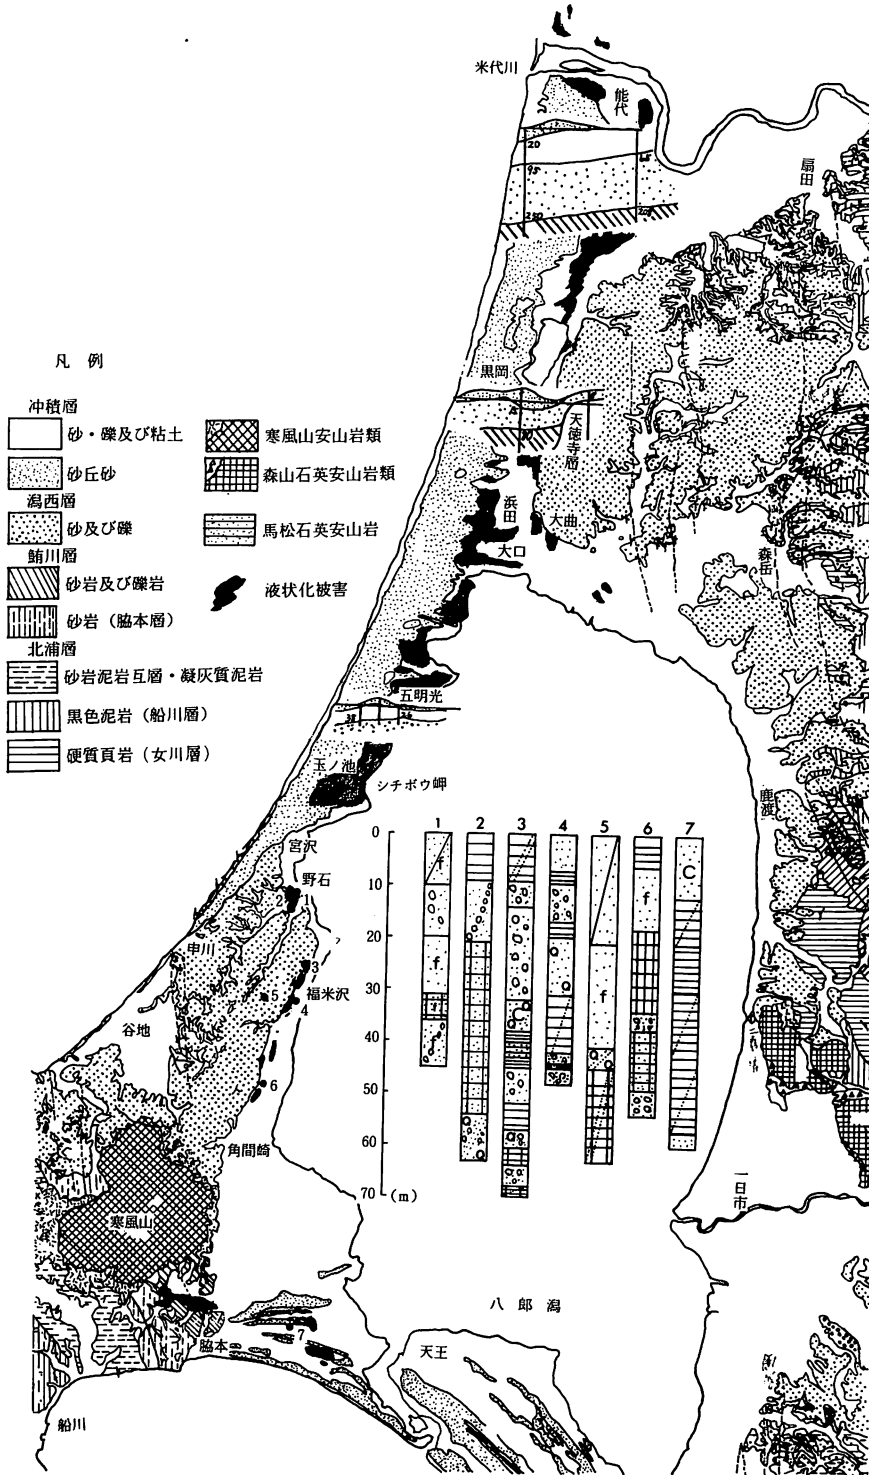
図一五 八郎湾周辺の地質図³⁾, 災害分布図及びボーリング柱状図 (凡例は図一七に同じ)

おけるこの現象を示す。玉ノ池や五明光及びその北部にはこの現象が多いがこの南側で被害が少ない。そこでこれを図-5によって説明する。

今、申川一宮沢一しちぼう岬を結ぶ砂丘砂と潟西層の境界線に注目する。今回の被害の分布をみると、この線の北側に被害が多く南側に少なくなっている。北側で多い理由の一つに次のことがあげられる。例えば五明光ではこの線とほぼ平行に断裂帯が発生し、この地盤の亀裂は1939年の男鹿地震の場合と全く同じ場所に生じていたという。このことは五明光の下位には活断層が存在することを意味するものと思われるが、地質図や図-4にはそれが見当たらない。また南側は礫の混合地層の存在が、被害の大小を分けたとも考えられるが、このことは大潟村の庁舎等の総合中心地といわれる位置にもみられる。ここは前記の延長線の南側（しちぼ崎の東）にあり、しかも湖底が浅く干拓前から礫層の存在が確認され、ヘドロの少ない地盤であり、被害は軽微ですんだ。さらに野石～福米沢間の土花は1939年の男鹿地震でも今回の地震でも被害はない。現地のボーリング柱状図がないので地盤の特殊性についてはわからないが、他の地点の柱状図があるのでそれを図中に示した。付近一帯は潟西層の上部を覆う沖積層で砂、粘土、砂利が混在している。しかし密度は小さく含水比が高く表面砂も均等係数の小さなもので特に強い地盤ではない。しかし五明光は全域厚い砂丘砂で覆われ、全体が潟側へ押されて表層すべりを起こした形跡がある。また下位の沖積層は西側で厚く東側で薄くなっている。この関係は男鹿半島北部から能代に至る区間で共通している特徴である。被害の多かった黒岡も厚い砂丘砂に立地する。また能代市の柱状図によると、能代市は海側に緩傾斜をもつ数層の地層が帯状に堆積している。さらに能代市中川原のボーリング試堀結果（昭和30年5月）によると⁵⁾、65m位まで第四紀沖積層、洪積層で、333mまで第三紀潟西層（砂及び礫混じり）、鮎川層（砂岩）それより下部507m付近まで青灰色凝灰質砂質泥岩が卓越し、この深さで脇本層の上部を形成している。ボーリング結果の概略を図に記入した。かなり厚い米代川堆積層をもつ。液状化現象はこのような沖積層の厚さと関係があるとされている。しかし黒岡では基岩の潟西層、鮎川層が浅かったが被害は大きく、すべった形跡がありこの関係は一概に成立していない。また能代市内の踏査より、地割れや噴砂のあった部分をプロットすると、図6のようである。図には国道、県道、市道の損壊箇所も記入した。被害は

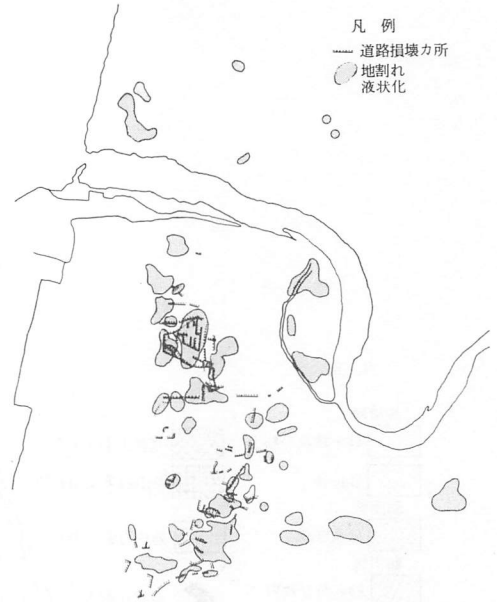
図-6 能代市の地盤災害カ所

ほぼ南北に延びているが、青葉町～松美町の地盤のキレツ形態をみると、北東に表層すべりを起こして、すべりブロック内で噴砂が多くこれは水路や湿地などの高地下水位のところに集中していたのが目立つ。このようなことから被害の発生し易さを推定すると、表層地盤の形成年代、地下水位、地盤材料の混合状態、その締め固まり具合やわずかな傾斜などに左右されており、従来から指摘されていた点と同じである。ただ能代市内の深層地盤については上記のような油井ボーリングが2,3みられるにすぎないので詳細は不明である。今後地盤の調査研究が大きな課題となるが、ここではその基礎的調査としてボーリング柱状図より分析した結果を基に、能代市の特徴を述べてみる。

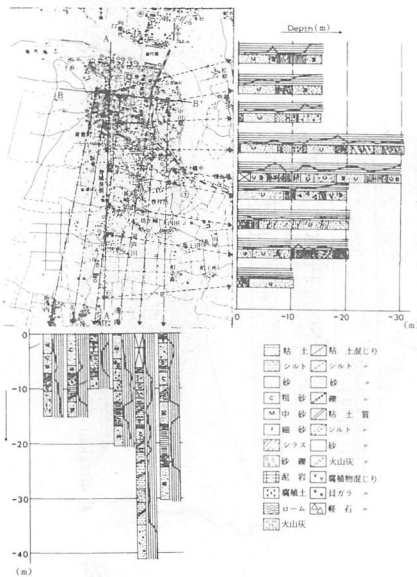
図-7 能代市内の土質柱状図

図-7は能代市の東西・南北両断面を示す柱状図である。まず東西断面をみると、表層は概ね砂丘砂でその下位に粘土・シルト・砂分の沖積層が厚く堆積している。鉄道路線の周辺はややN値が大きい、10mの深さでN値が50に達する所は見当らず、軟弱層は厚いことがわかる。米代川周辺で砂礫層が多くみられたが、市街地では地表よりかなり下位になる。

一方南北断面の場合、市街地標高は10~20m前後である。しかし浜浅内背斜の東側向斜の低地(10m以内)に最近住宅地が開発されている。住宅地は河戸川より北部に集中するが被害地域は地下水位が高く砂層も厚い。昭南町、松美町、景林町などの激甚地帯は上部は砂丘砂でその下が水を含み易いヘドロや粘土質、さらにその下がシルトや細砂、礫などの混在したもので構成され地下10m前後の所に粘土層がみられる。これが地震のゆれに対して鋭敏に作用していたことが考えられるが、この地域に関するボーリング柱状図の数が少ないので今のところ断定できない。

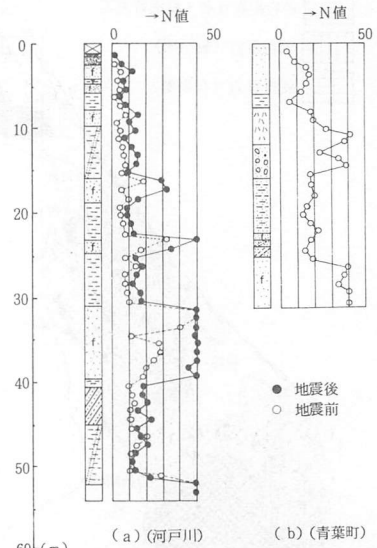
図-8 (a)は地震の前後のN値、(b)は噴砂現象のあった地点の柱状図

また液状化の発生した地点の地震前と地震後のN値の分布図を図-8(a)に、市街地で液状化の発生した所(青葉町)の柱状図を図-8(b)に示す。図-8(a)をみると、明らかにN値が増加し密度が大きくなっていることがわかる。この密度の増加で地盤がどの程度沈下したかは不明であるが、特に-30~-40mの細砂層でも液状化があったとみられN値が増大している。しかもシルトや粘土混りよりも細砂層でN

値が一様に増大し密度に関して他の土質よりも地震効果が著しく大きかったことがわかる。この地盤の上層及び-10~-20m間、-30~-40m間の土の粒度試験によると、均等係数はいずれも1~2の同質の細砂であり、均等係数が著しく小さいことが判明した。

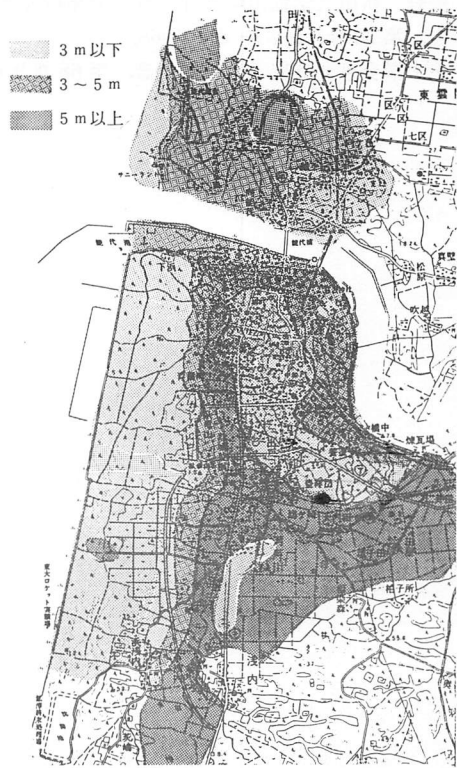
図-9 N値10以内の深度 (m)

ると、図-9のようである。米代川の蛇行部より西側河口に沿った領域(能代駅西側)に比較的浅い部分があって地盤がや、丈夫であり、その西方は軟弱地盤が厚くなっている。この厚い部分で今回被害が大きかった。また市の南東部仁井田~大内田間の水路に沿った地域に著しく軟弱な地層が発達している。

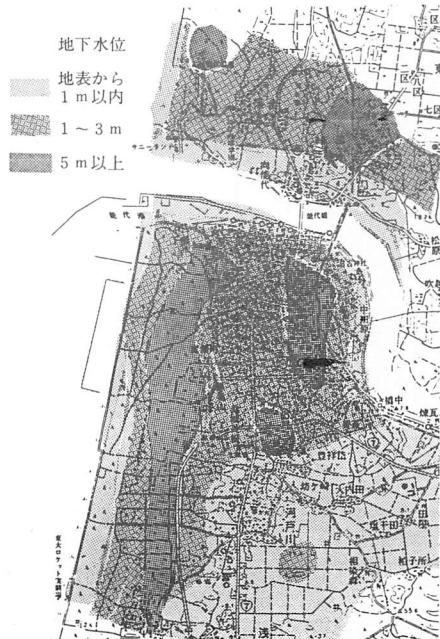
図-10 地下水位の分布図

ある。掘さく年次、季節が同一でないため推定の域を出ないが、一応傾向があると思われる2, 3の点について述べる。まず、能代駅西側は地下水位が低く、その西側はや、高いが、さらにその西隣りはや、低くなる。栄町付近は地下水位が低いとその南西側に位置する昭南町・青葉町は著しく高くなっており、今回噴砂現象が著しかった。向能代は米代川沿岸を除けば地下水位は一般に低く、地盤も泥岩が分布するなど被害は少なかった。

一方、N値10以内の深度が著しく大きかった塩干田方面は地下水位が1m以内となっているが、ここは季節を問わずN値が小さく地下水位が著しく高く、米代川の氾濫原になっていた所である。このような結果は、今回の地震災害の分布と矛盾していない。このことから、能代市の災害は、地盤のN値や地下水位によってかなり説明できることが示された。
