八郎潟干拓地における 地盤振動の基礎調査

(第三報)

(男鹿沖地震と1968年十勝沖地震の震害の比較について)

西 城 忠 泰

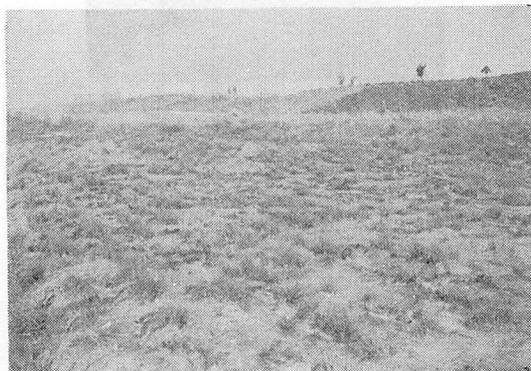
写真1 堤防の沈下したところ
(FD+140附近)

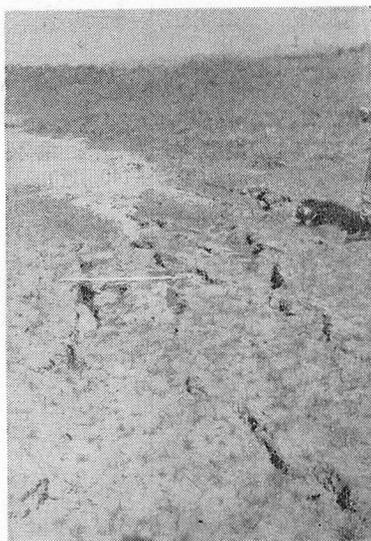
写真2 干陸地の地割れ

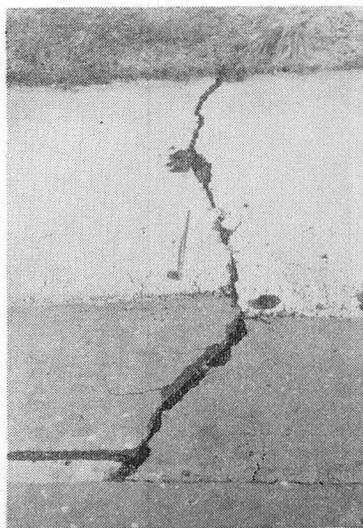
写真3 堤防の亀裂

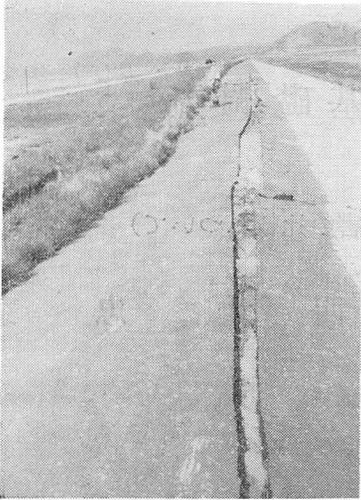
写真4 堤防の沈下と亀裂 (FD+140附近)

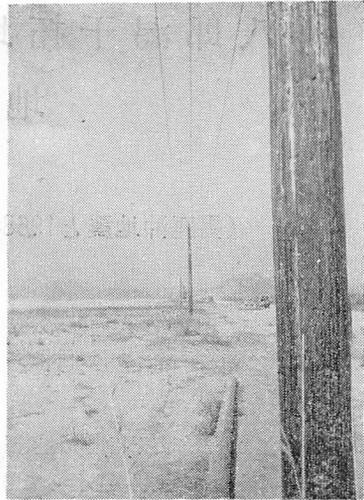
写真7 地震で列の乱された電柱
(前方より2番目と3番目の電柱が重さな
って居るが、この線上にあった電柱が写真の
ように乱された)

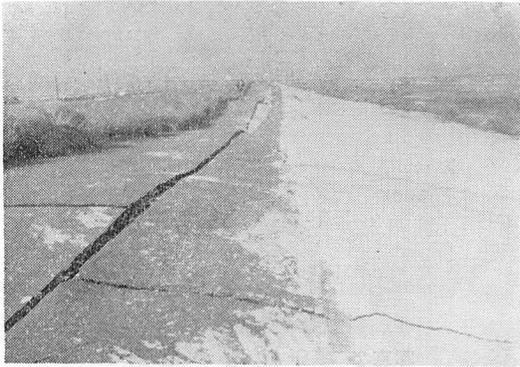
写真5 堤防の沈下と亀裂 (FD+550附近)

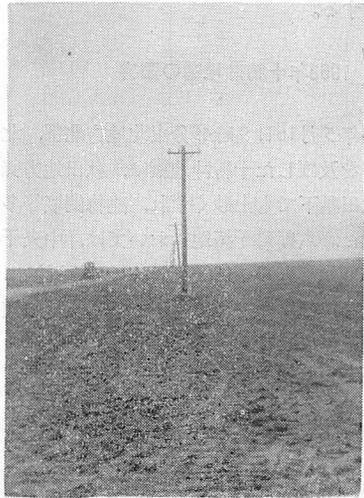
写真8 地震で列の乱された電柱

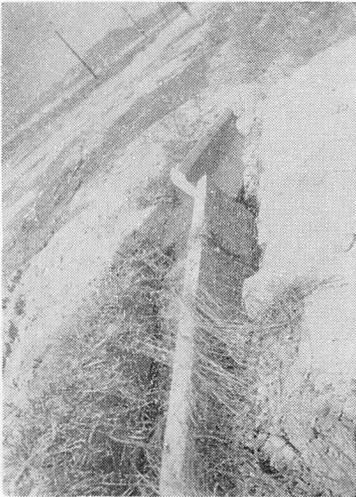
写真6 破壊されたコンクリート溝

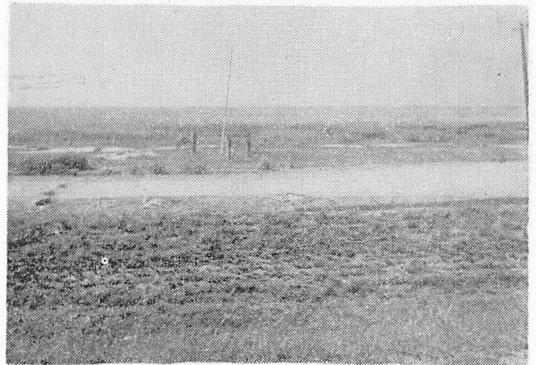
写真9 道路の地割れ
(道路に直角方向の地割れ)

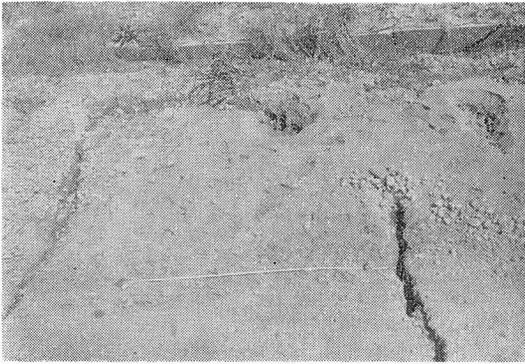
写真10 道路の地割れと噴砂したところ

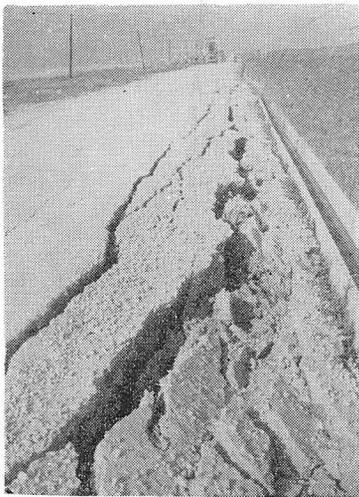
写真11 道路の地割れ
(道路に平行な方向の地割れ)

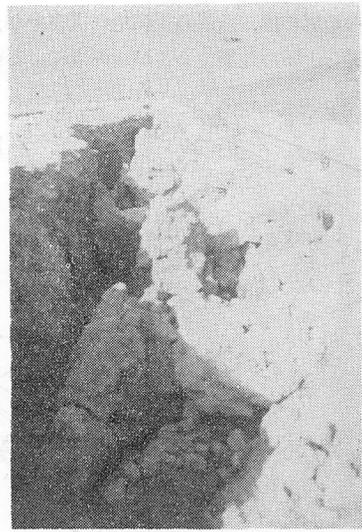
写真12 道路の地割れ

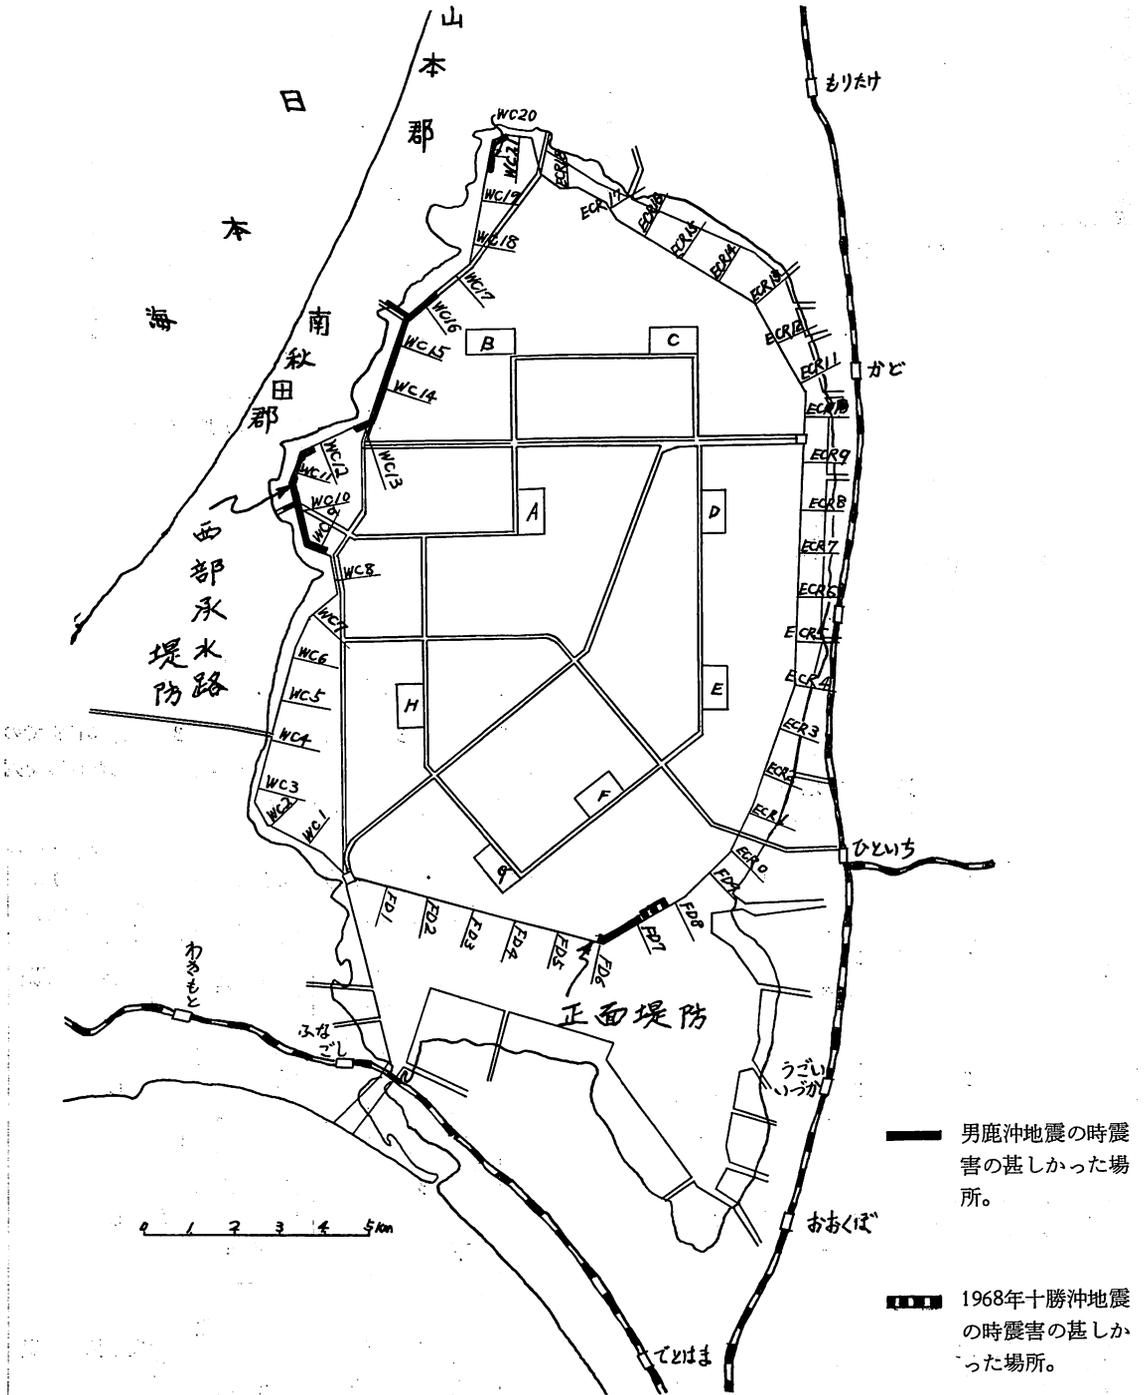
これらの地震の内、八郎潟干拓地に震害を与えたのは男鹿沖地震と十勝沖地震であるが、両者による震害の起

った場所が異なるので、これを第1図に示す。

第1図 震害場所の比較図

最後に、同じ正面堤防でも震害の大きかった場所は、第1図に示されるように男鹿沖地震の時はFD6～FD7、十勝沖地震の際はFD7～FD8の間と相違する。

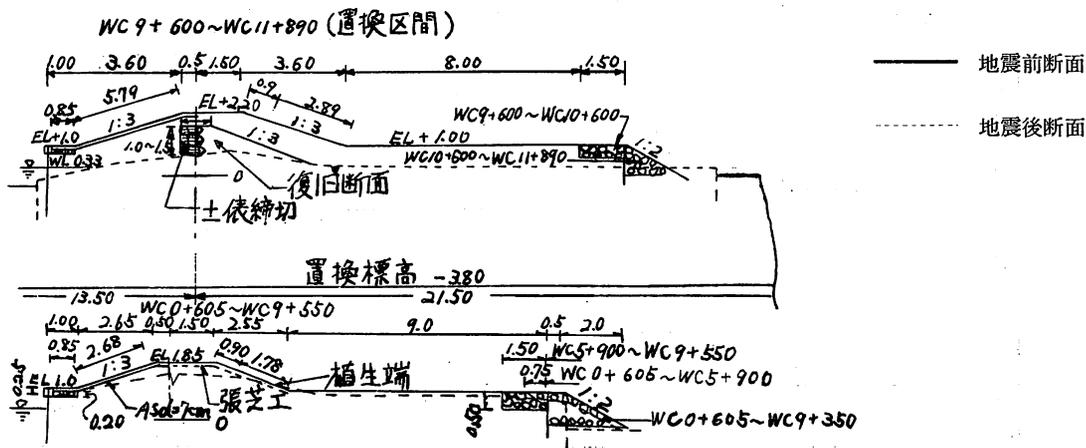
尚，男鹿沖地震の際の少々詳細な震害状況を，西部承水路堤防については第2図，第3図に，正面堤防につい

第2図 西部承水路堤防横断面

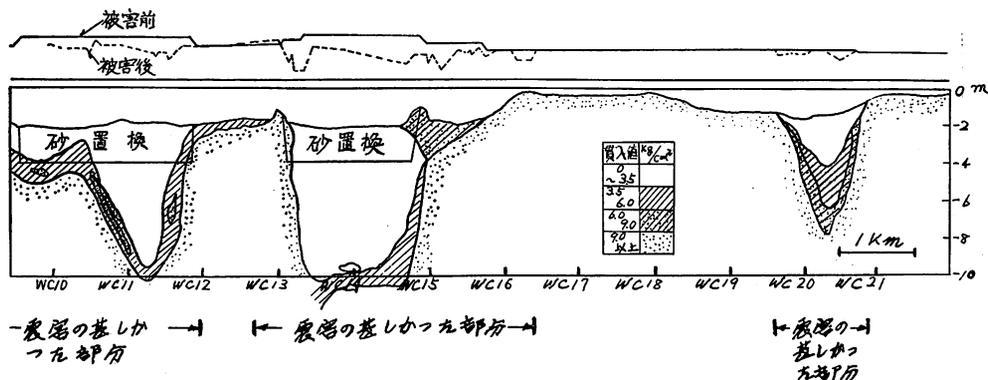
第3図 西部承水路縦断面

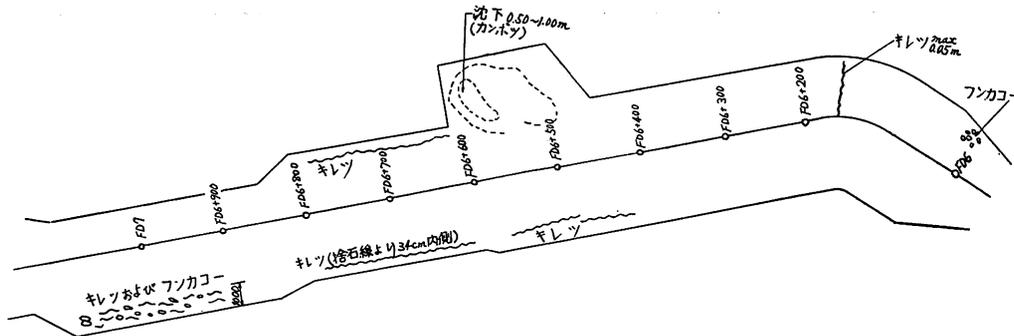
第4図 正面堤地震害図

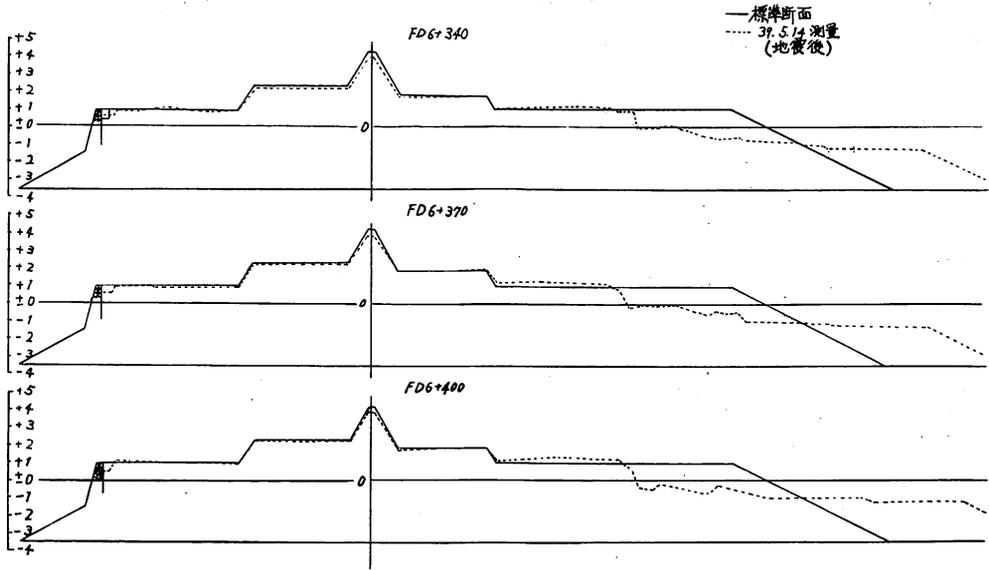
第5図 正面堤防横断面図

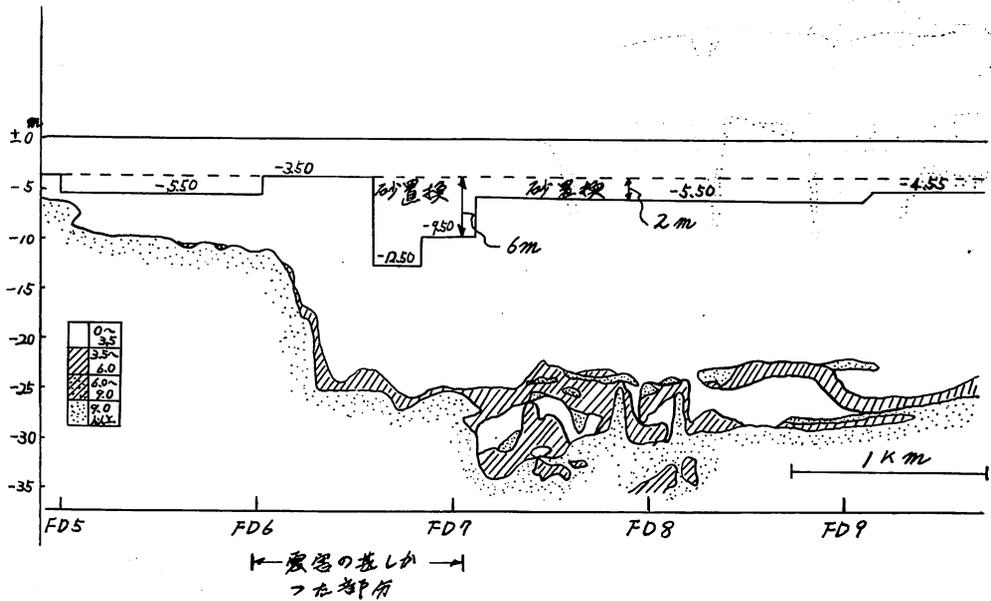
第6図 正面堤防縦断面図

今回震害の甚しかったFD+130からFD+670附近は第8図の軟弱層深度図からも解るように、堤防が作られている場所としては、軟弱層が最も厚い（約25m~30m位）ところであり、又第6、7図に示されているように地下構造も極めて複雑な部分である。

委員会報告書によればFD6附近には試験堤防があり、男鹿沖地震の際も試験堤防を除けばほとんど損傷を受けていないとのことである。もともこの試験堤防は、昭和39年1月にスベリ破壊等が発生して居り、地盤の不安定な部分であった。この部分の震害後の復旧工事も種々の点検討の上施行されたことであろうし、第6図の正面堤防縦断面図からFD6～FD7、FD7～FD8の間を比較すると、地下構造の複雑さの程度において、大いに差のあることが明確である。

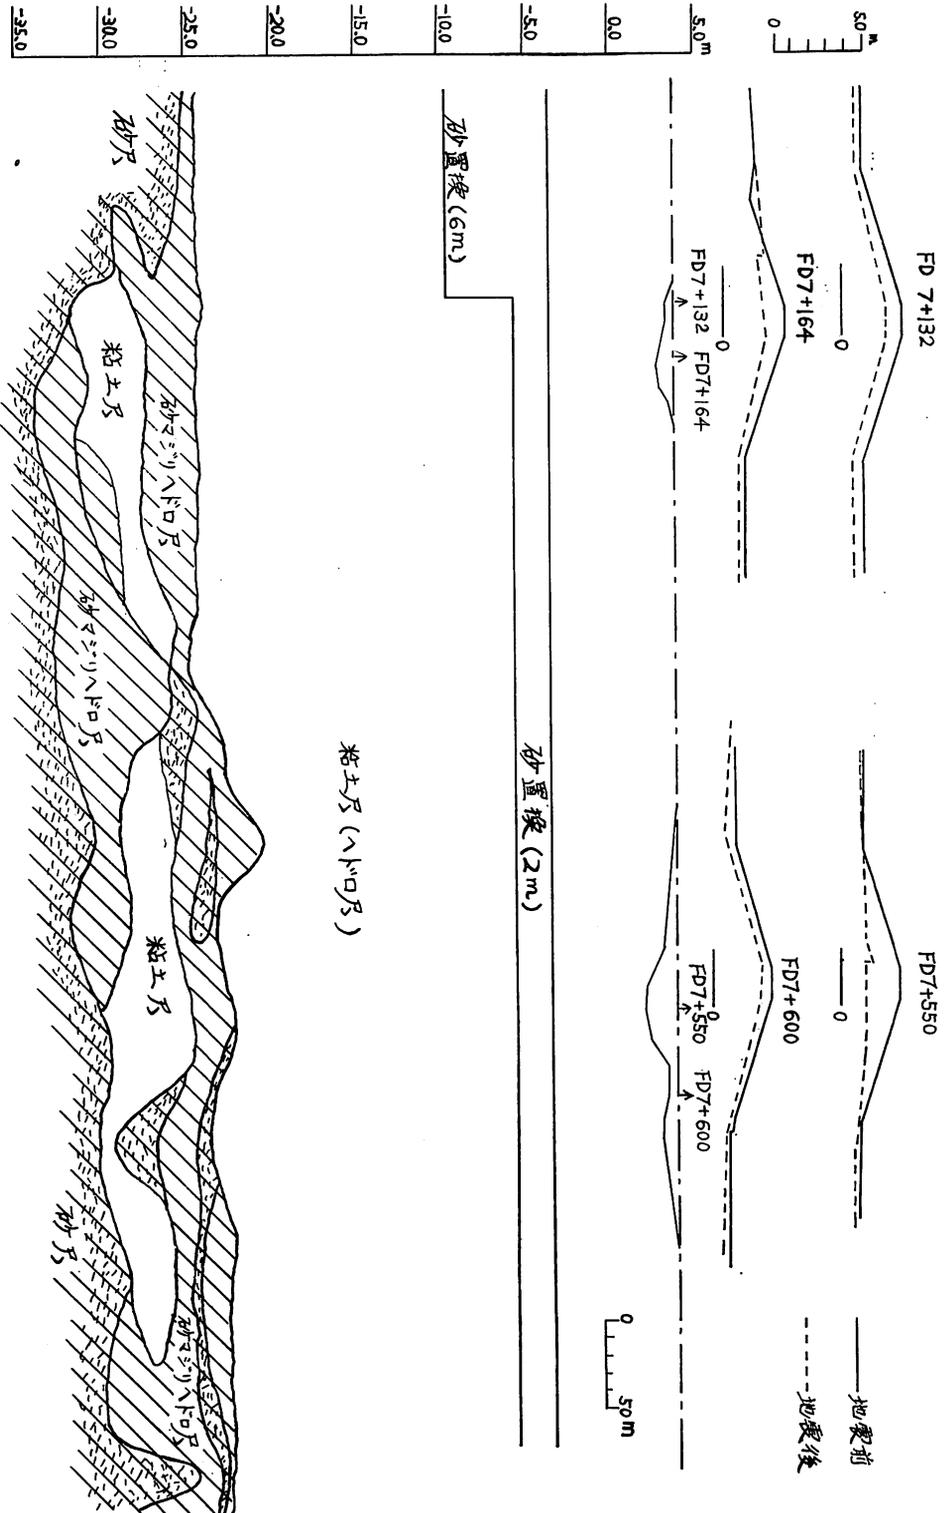
第7図は今回の十勝沖地震による正面堤防の震害状況である。

第7図 正面堤防横断及び縦断面図

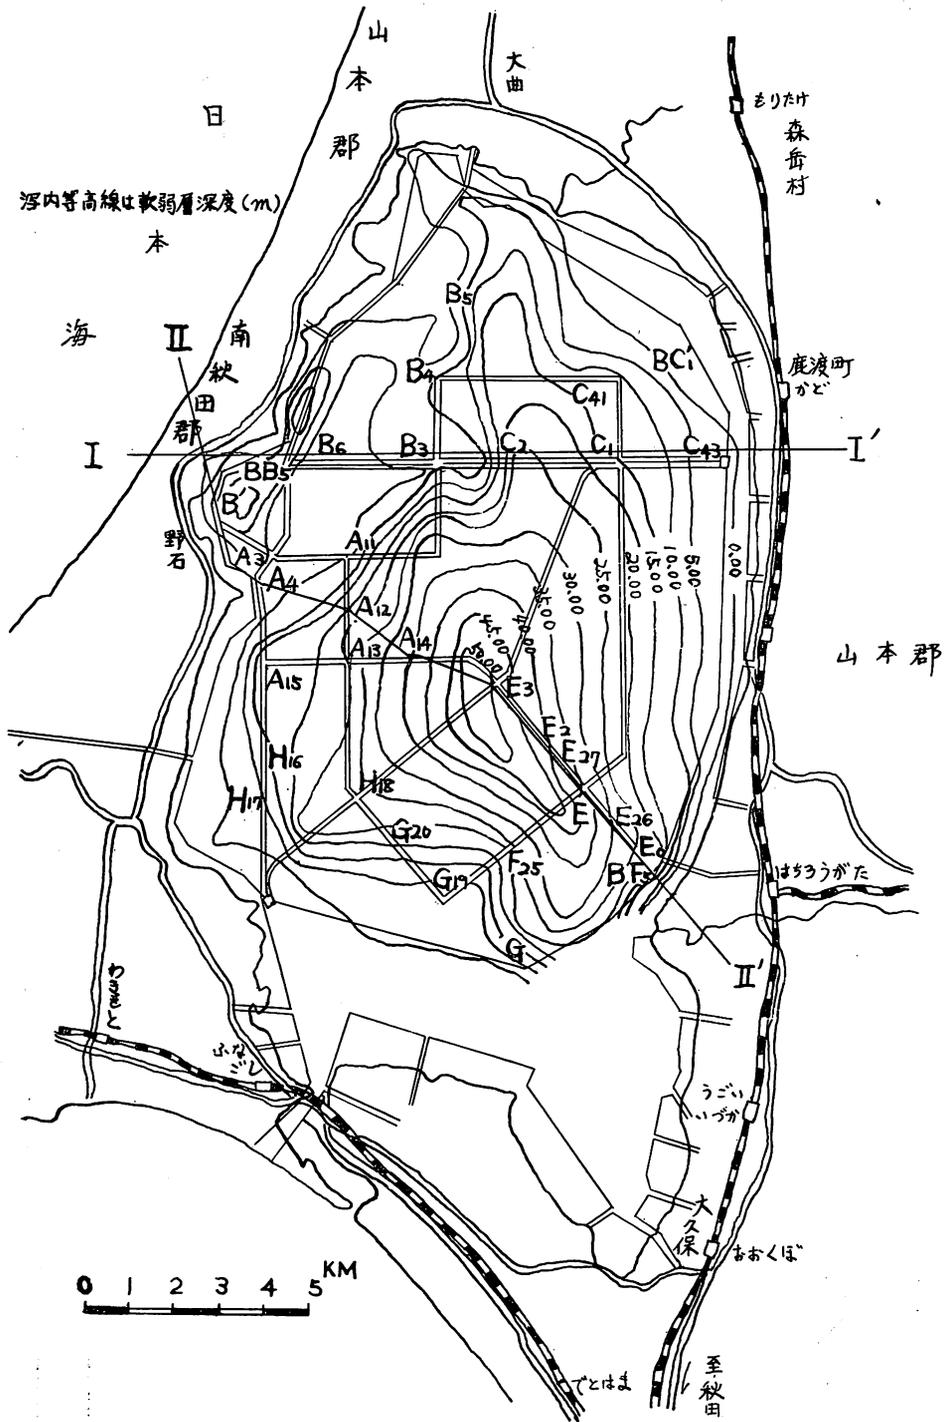
第8図 軟弱層深度及び常時微動の測定場所

不同沈下という現象は、その地盤の良さの程度に関係すると思われるが、金井らの提案した、常時微動の周期頻度曲線によって表明されている地盤の振動性状を地盤種別判定にとり入れた方法¹⁾によって、八郎瀧干拓地の地盤の良さを第1種から第4種まで分類するために、第8図に示される測定場所で常時微動の測定を行った。

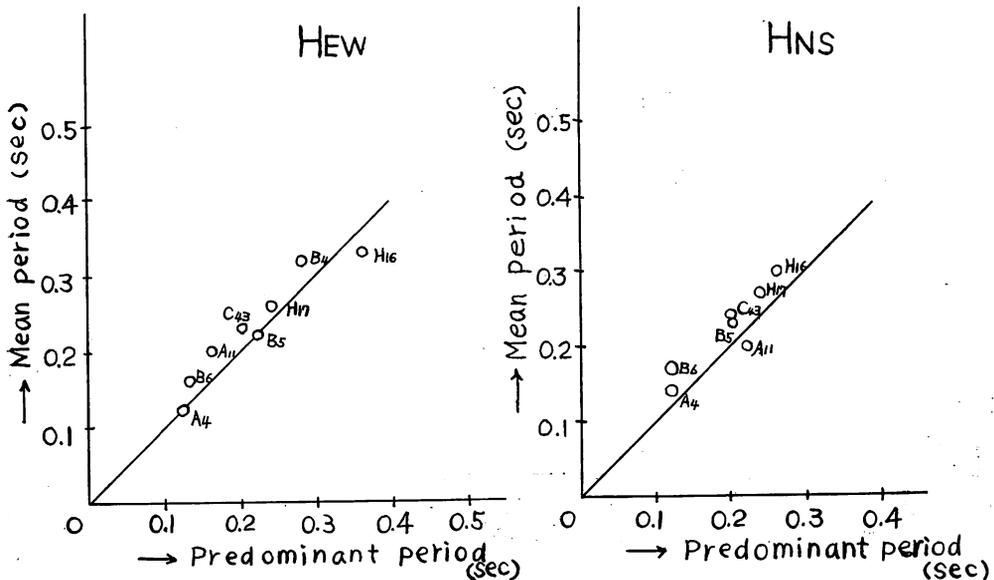
第9図 常時微動の卓越周期と平均周期の関係

第9図はHEW(東西水平動)とHNS(南北水平動)との卓越周期と平均周期との関係を示すものであるが、この図からこれらの値は非常に近く、よく知られるように平均周期を卓越周期の意味で使う事が出来る事が解る。

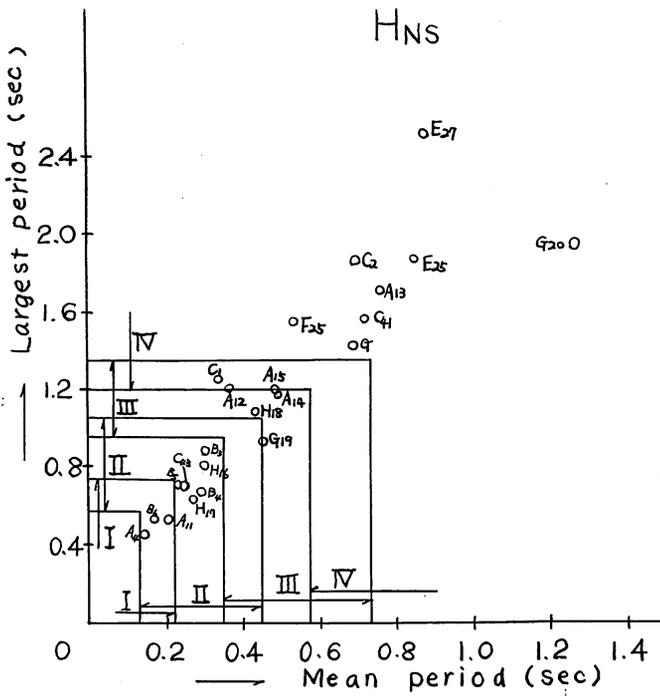
第10図 常時微動の平均周期と最大周期の関係
(I~IVの記号は建築基準法関係の地盤種別)

第10図、第11図はHNS, HEWの平均周期と最大周期の関係、つまり地盤種別を判定する図であり、第12図、第13図は八郎瀧の地盤種別を示したものである。

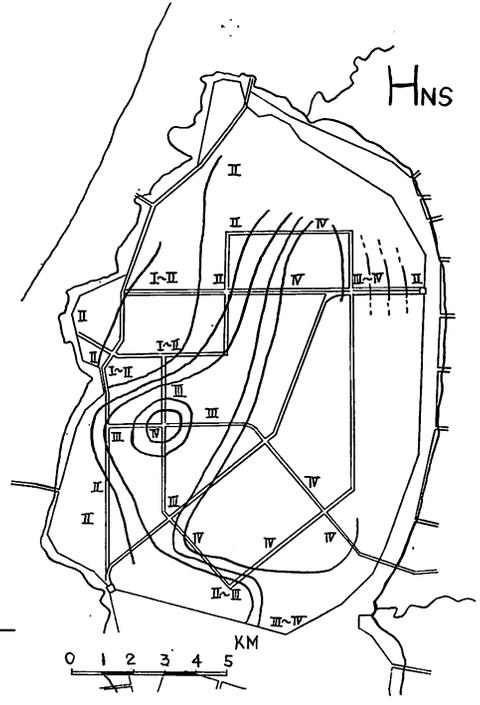
第12図 八郎潟干拓地の地盤種別

第12図、第13図の比較から解るように、HNSによる地盤種別判定とHEWによるそれとは、ほとんど同じである。

この地盤種別を判定した図からも知れるように、FD7附近は第3〜4種であるから、堤防を作った場所としては最も悪い地盤である。

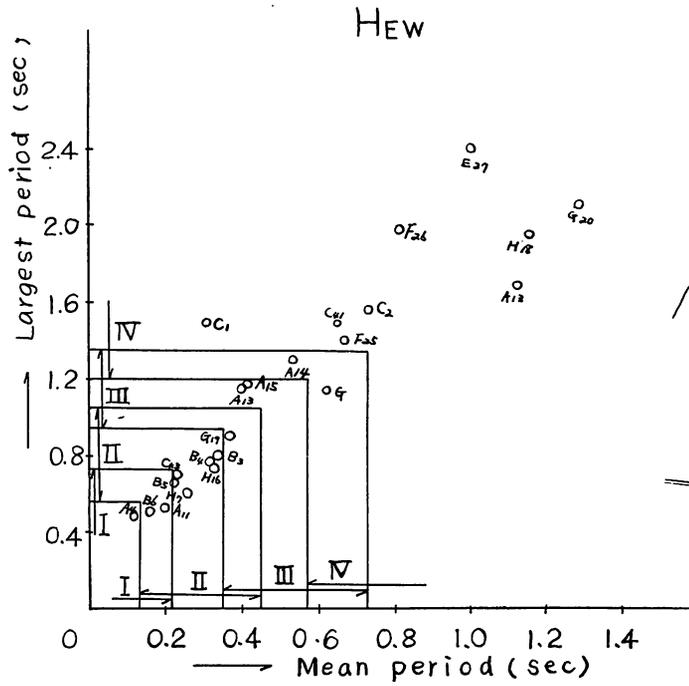
第11図 常時微動の平均周期と最大周期の関係
(I~IVの記号は建築基準法関係の地盤種別)

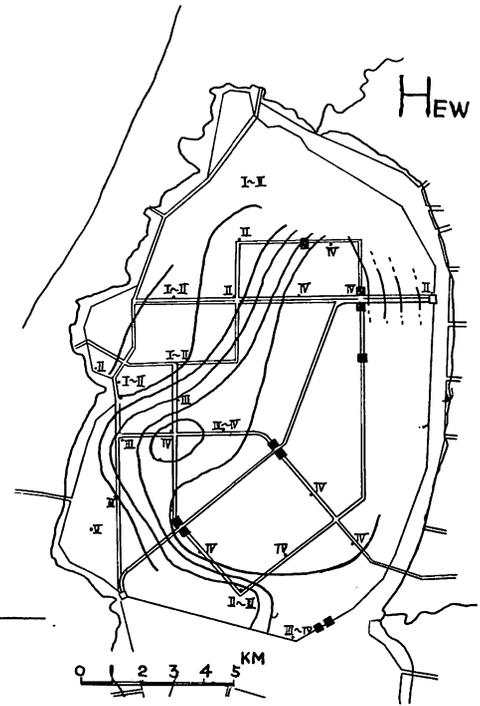
第13図 八郎潟干拓地の地盤種別

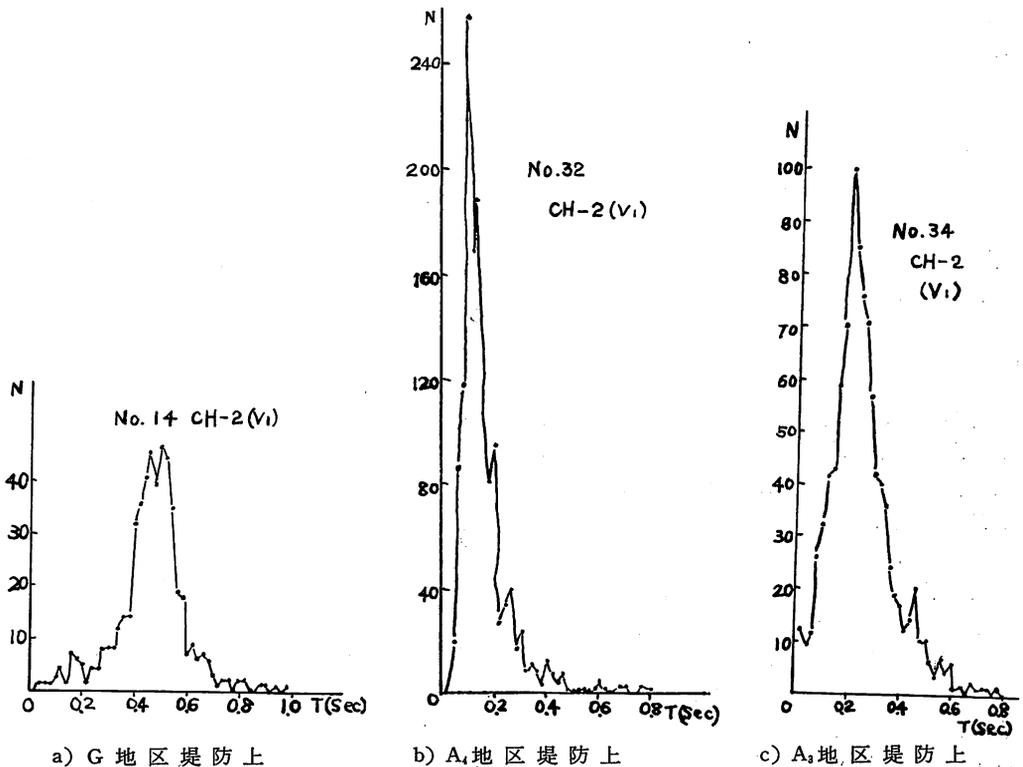
第14図 G, A₄, A₃地区堤防上の周期頻度曲線

今度は共振の点から震害を考察するために、昭和41年⁶⁾に行った常時微動測定の結果からG、A₄、A₃地区（Gは正面堤防附近、A₄、A₃は西部承水路堤防附近）の堤防上の周期頻度曲線を再記したものが第14図である。

これは明らかに西部承水路堤防に比して、正面堤防が卓越周期の長い地震動に共振する傾向にあることを示している。
